KOORDINAČNÍ SITUAČNÍ VÝKRES 1:150

201 Most ev.č. VY11626-1

C		PDPS	
Zodp. projektant: Ing. David Mičák	Kontroloval: Ing. Milan Sedlák	Zhotovitel dokumentace: MIDAKON	
Vypracoval: Ing. David Mičák		Na Návisi 18/4, Brno, 620 00 IČO: 089 27 677, DIČ: CZ089 27 677 email:midakon@midakon.cz	
Investor: KSÚS p.o.	Místo: Mníšek Pod Brdy	Stupeň: PDPS	Datum: 09/2024
Počet A4: 5 A4		Počet A4: 5 A4	
Akce: VY11626 Mníšek pod Brdy, most ev.č. VY11626 – 1		Měřítka: 1:150	Paré: -
Název: KOORDINAČNÍ SITUAČNÍ VÝKRES		Č. výkresu: 2335	C.3

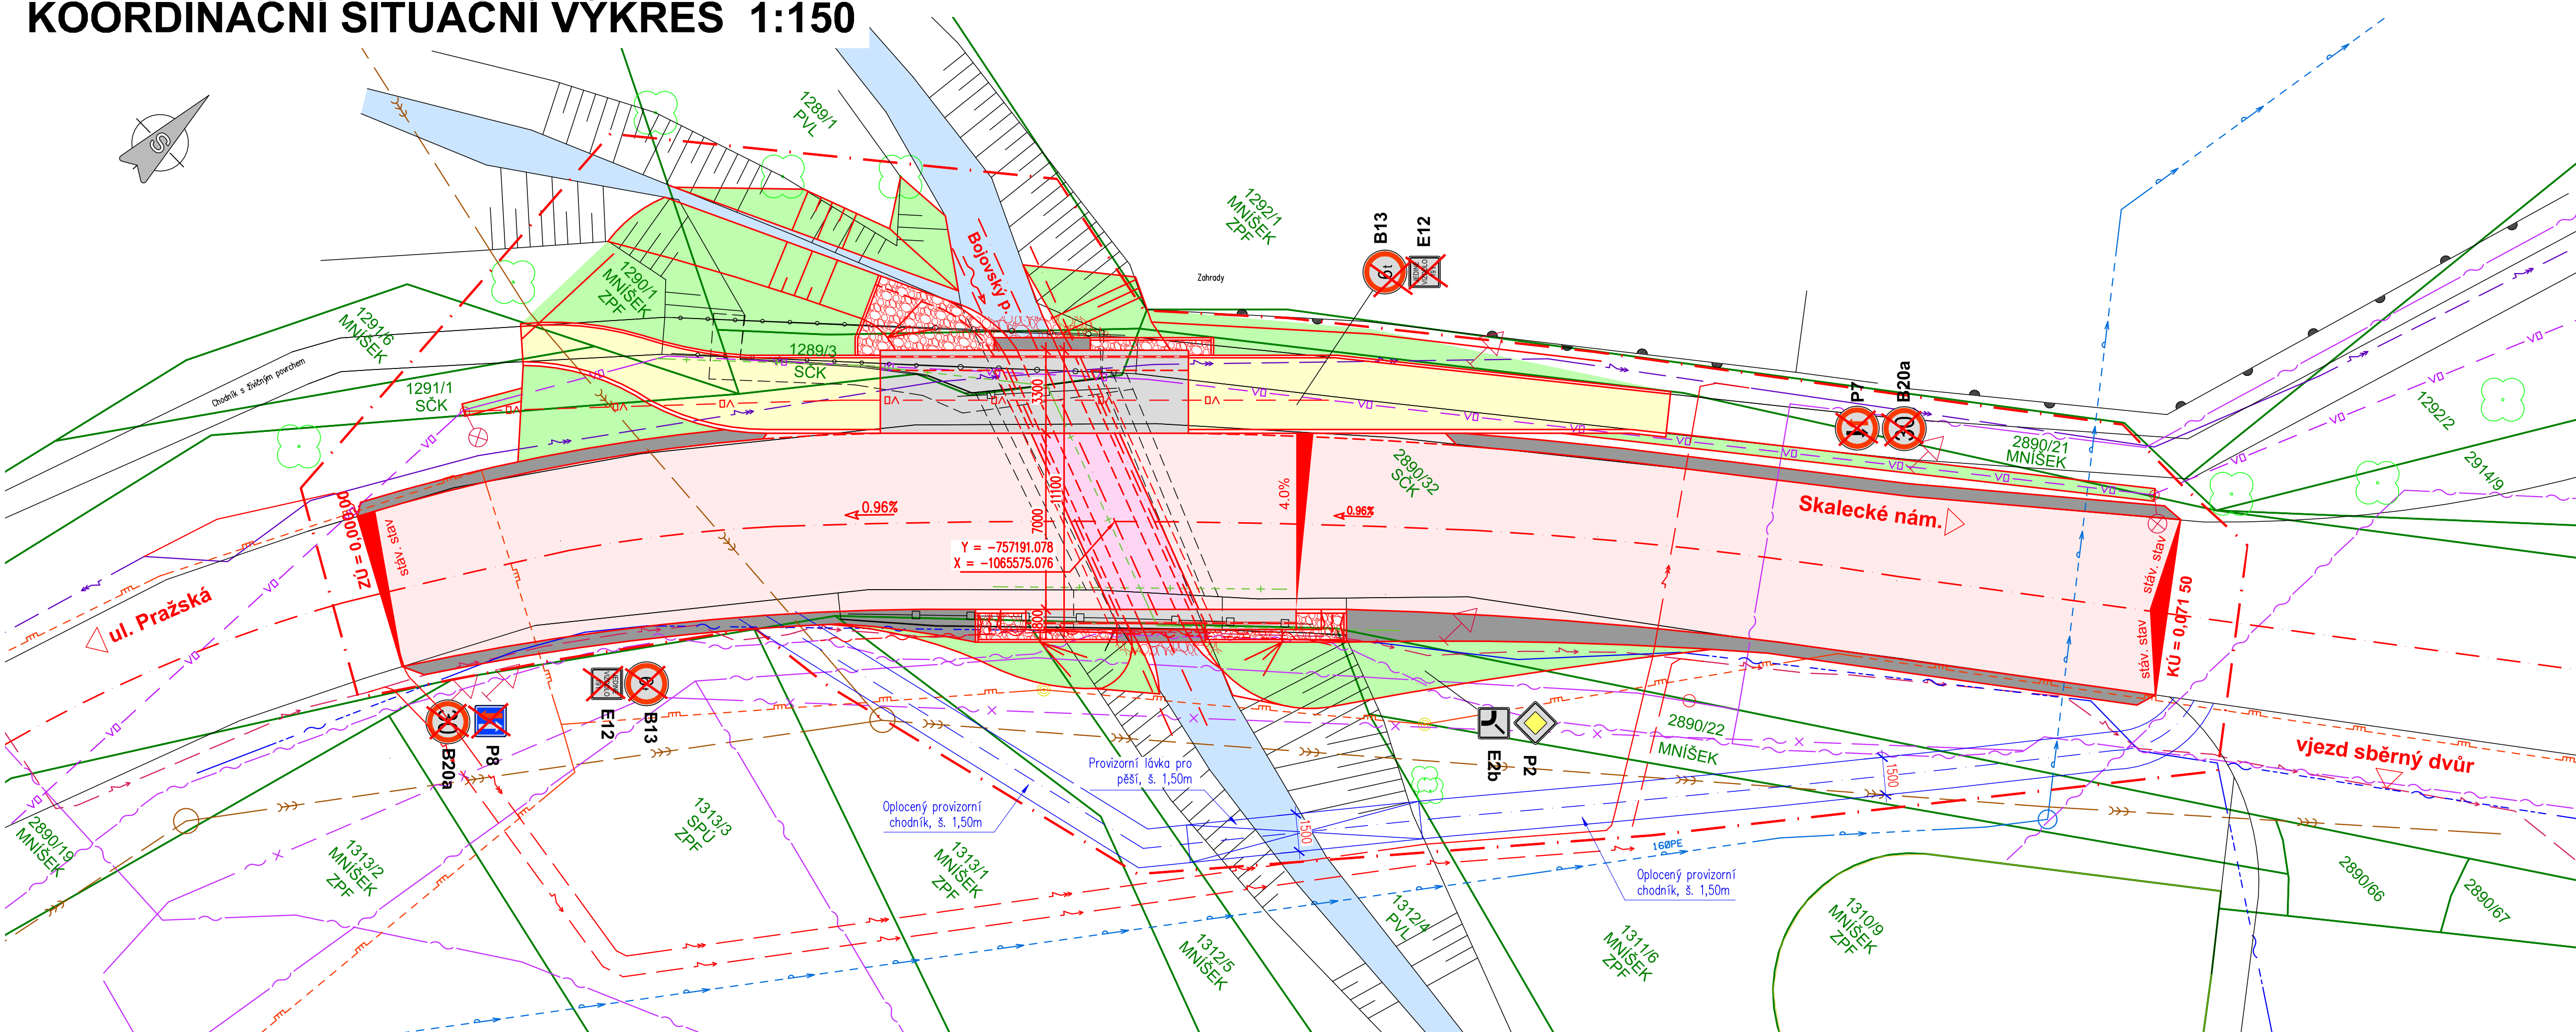
- VO – Eltodo
- STL – GasNet
- sphašková kanalizace – 1.5EV
- vodovod – 1.5CV
- metalický kabel – Cetin
- optický kabel – Cetin
- nefunkční kabel – Cetin
- VN – ČEZ Distribuce
- NN – ČEZ Distribuce
- optické vedení – Društvo Eurosignal
- ocelová chránička – nezjištěno

- VN – ČEZ Distribuce, přeložka v rámci samostatné akce ČEZ
- NN – ČEZ Distribuce, přeložka v rámci samostatné akce ČEZ
- optické vedení – Društvo Eurosignal, přeložka do žlabu
- kabely – Cetin, přeložka do žlabu
